# IL CONSOLIDAMENTO DI STRUTTURE LIGNEE TRADIZIONALI IN ELEMENTI GREZZI CON MATERIALI COMPOSITI FIBRORINFORZATI

MARINA D'APRILE, MARGARET BICCO, DOMENICO BRIGANTE,  
LUCA FERRI, PASQUALE ARGENZIANO<sup>1</sup>

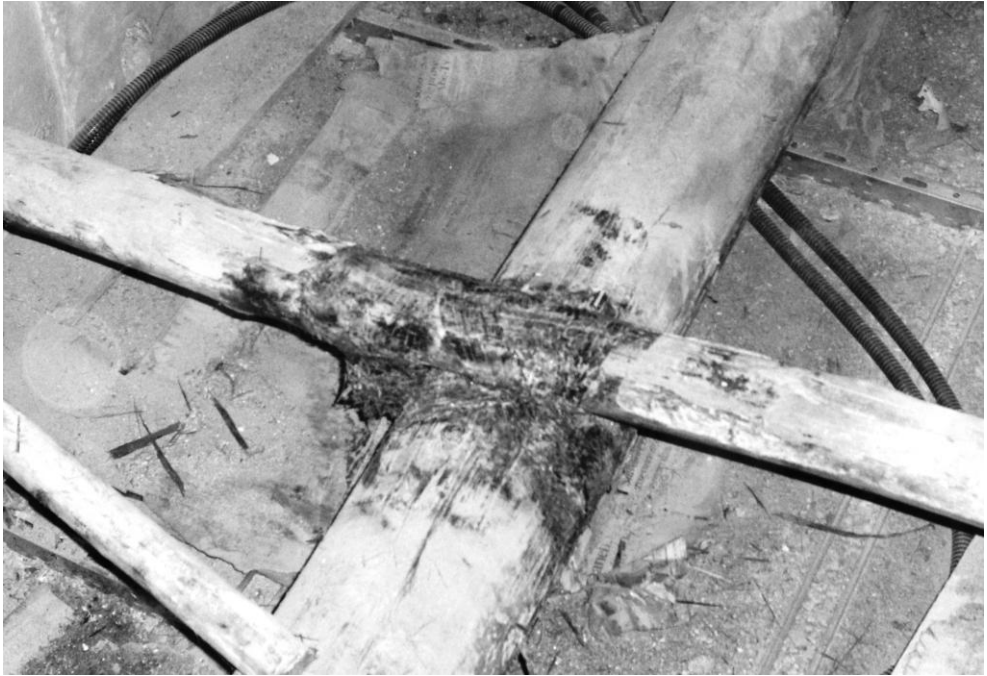
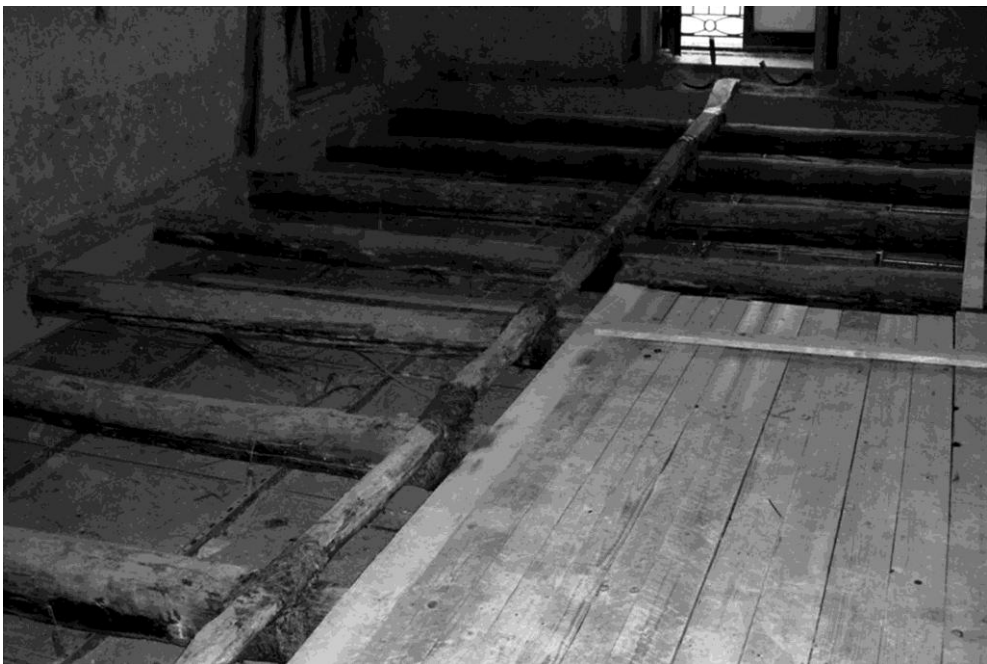
Fig. 1-2. Particolari del collegamento fra ginella rompitratta e travi principali, ripristinato con tessuti bidirezionali in CFRP in sostituzione delle antiche *strasciolette* metalliche

Superiormente era un massetto a base cementizia spesso all'incirca 6-8 cm. Nelle condizioni iniziali il solaio presentava una deformabilità eccessiva legata al basso modulo elastico delle travi e alla generalizzata insufficiente resistenza flessionale, nonché alla scarsa funzionalità delle *strasciolette*, distaccate in più punti.

Al fine di incrementare la resistenza alla flessione e ridurre la deformabilità dell'orizzontamento, nel 2008, si è intervenuti adottando materiali compositi fibrorinforzati. In particolare, le travi sono state rinforzate con barre pultruse in CFRP - una coppia per ogni elemento - posizionate 70 mm sotto il baricentro geometrico della singola sezione, in sedi appositamente costituite mediante fresatura, dopo aver scaricato il solaio. Il posizionamento dei rinforzi è risultato dall'impossibilità di procedere allo smontaggio della sottostante controsoffittatura, per cui si è operato un compromesso tra esigenze progettuali e operative. Com'è d'uopo, gli alloggiamenti delle barre nelle sezioni lignee, prima e dopo il loro inserimento, sono stati trattati con resina epossidica, per ripristinare la continuità del sistema. Per incrementare ulteriormente la rigidezza dell'impalcato si sono, poi, ripristinati i collegamenti dell'elemento rompitratto con le orditure, rimuovendo le *strasciolette* non più in grado di assicurare una connessione rigida e sostituendole con tessuti bidirezionali in CFRP da 300 g/mq, impregnati con resina epossidica. L'intervento ha consentito, inoltre, un aumento significativo del momento resistente ultimo, quasi raddoppiato, mediante la realizzazione di un tavolato in legno castagno (30 mm) posto superiormente all'orditura e di una soletta collaborante superiore in c. a. di 10 cm di spessore.

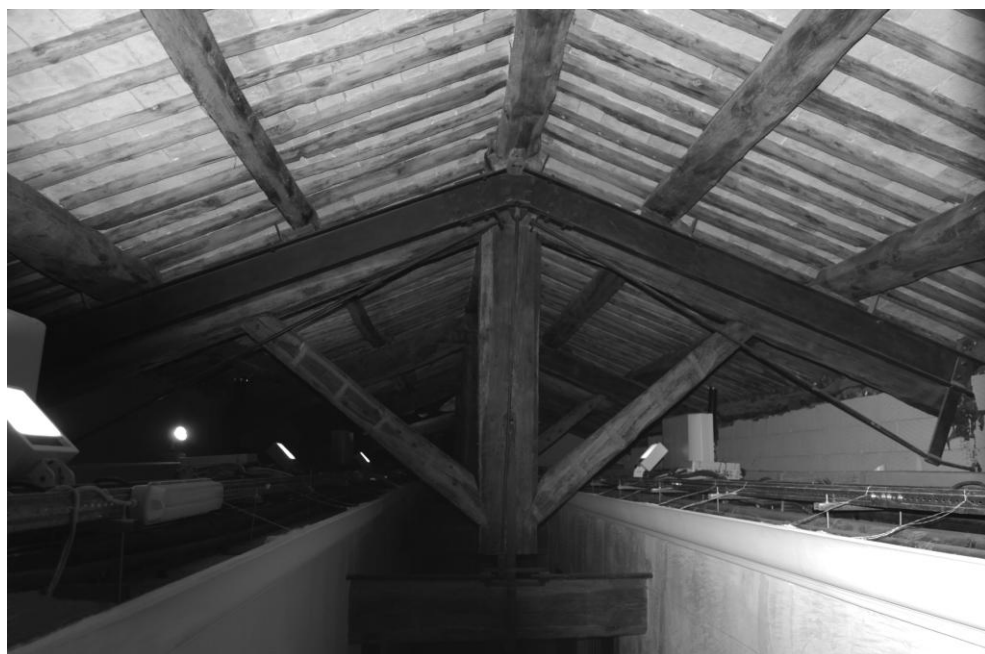
La struttura indagata si compone di 14 capriate lignee a nodo aperto, formate da puntoni (sezione di circa 320x300 mm), catena (400x300 mm), monaco (500x340 mm) e saettoni (dm medio 220 mm), poste ad interassi variabili di circa 5.90 m. Le falde di testata, di cui quella nord rimossa con inevitabili trasformazioni e sacrifici dell'apparecchiatura di sostegno, sono sorrette da ulteriori quattro travi inclinate. La piccola orditura è formata da morali e correntini lignei apparecchiati con un pianellato in cotto. L'orditura principale è attestata – vale a dire, asciata e con spigoli smussati – con una lavorazione poco accurata, soprattutto in corrispondenza dei puntoni; diversamente, correnti e correntini risultano generalmente *scorzati*. Pur con alcune differenziazioni, anche le ferramenta di rinforzo delle connessioni si segnalano per la generalizzata uniformità di tipologie e lavorazioni. Tra monaco e catena è una staffa ad U con chiavarda; tra monaco e puntoni è un gattello ligneo chiodato, in qualche caso, come nella I capriata da Nord, sostituito da una più recente staffa piatta in ferro, chiodata ad intervalli regolari. Le saette, tra le membrature sulle quali si è più intervenuto, si evidenziano come partizioni storicamente soggette a ripetuti dissesti ed, evidentemente, come pure per la piccola orditura, anche a qualche sostituzione. Le sezioni a contatto col monaco apparivano, infatti, ampiamente segnate da diffuse sconessioni, mentre ripetute lesioni ad andamento longitudinale caratterizzano la quasi totalità delle aste.

Fessurazioni longitudinali, scaturite da un eccesso di sollecitazioni flessionali, ricorrevano pure su alcuni correnti dell'orditura secondaria, particolarmente nella sezione compresa tra le capriate X e XI, soprattutto sulla falda di levante. Macroscopici e ripetuti cedimenti differenziali dei monaci, in qualche caso portati a filo della corda, ancora oggi ben visibili e largamente presenti, testimoniavano, inoltre, la vigenza di dissesti ormai stabilizzati di ben più antica origine, altresì contrastati da elementi di rinforzo di diversa datazione. In particolare, considerando i provvedimenti di più recente introduzione, si segnalano i presidi in acciaio disposti in mezzeria ad alcuni correnti, in qualche caso, ancora oggi caratterizzati da un insufficiente tesatura ed, in corrispondenza della fronte settentrionale dell'XI capriata, la vigenza di un sistema collaborante realizzato, in aderenza, con tiranti connessi ad una coppia di profilati a C bullonati, con funzione di puntoni.

Fig. 3. Roma, ex-Granaio Clementino, copertura, particolare capriata n. 11, lato nord. In primo piano il sistema collaborante in acciaio con tiranti e profilati, apprestato precedentemente all'intervento con CFRP.

Nel 2007 si è proceduto al consolidamento oggetto di queste note. Il rinforzo dei correnti è stato eseguito realizzandovi incassi longitudinali, ottenuti con opportuna fresa verticale, trattamento con primer specifico, applicazione di stucco epossidico bicomponente per la regolarizzazione delle superfici, inserimento di corde in fibra di carbonio fissate con adesivo bicomponente epossidico e successiva stuccatura e

riverniciatura delle superfici. Due catene sono state rinforzate, dall'intradosso, con chiodature puntuali, realizzate inserendo in appositi fori eseguiti con trapano manuale barre in CFRP, inclinate di circa 45° sull'orizzontale, ancorate con pasta di resina epossidica.

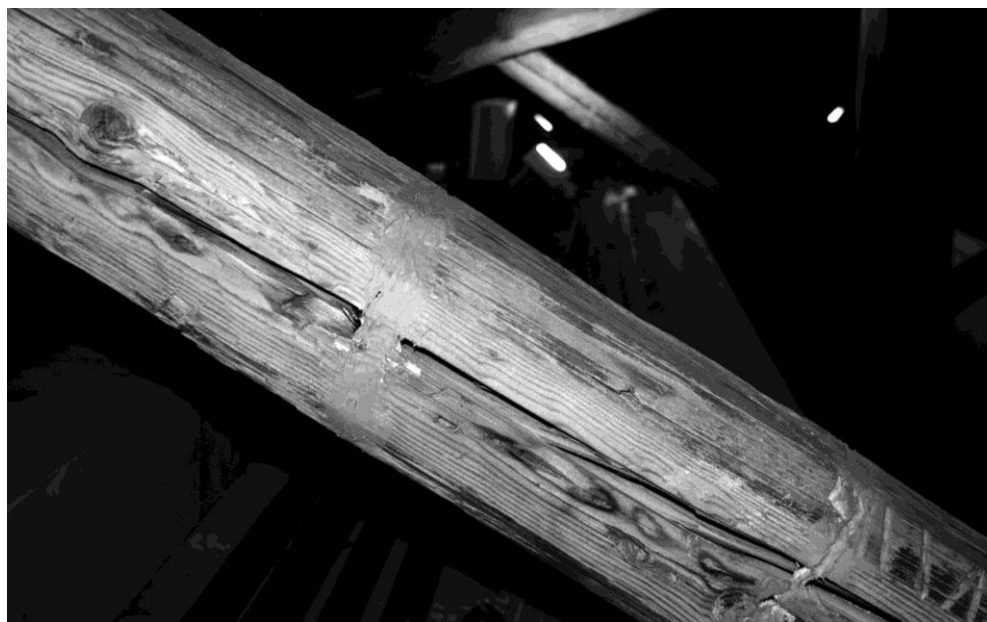
Per ovviare a questa circostanza, le membrature oggetto della termografia sono state preliminarmente riscaldate mediante una sorgente di calore esterna (tecnica attiva), valutandone la risposta termica, particolarmente, sul piano della verifica della qualità e della caratterizzazione superficiale<sup>16</sup>. Pur tenendo presenti le approssimazioni scaturite dalla sostanziale invarianza delle condizioni ambientali, relativamente ai saettoni consolidati con cerchiature di tessuto CFRP e superiori stuccature, rispetto al legno non trattato, in corrispondenza dei rinforzi si sono rilevati gradienti termici molto contenuti ( $\pm 2^\circ$ ), sintomi di una sostanziale omogeneità e continuità nel comportamento e nelle prestazioni, proprietà altresì confermate dalle condizioni macroscopiche superficiali delle porzioni interessate dalle prove e dalla mancata vigenza di spostamenti relativi, segnalati dagli estensimetri posizionati, dopo il consolidamento del 2007, per il monitoraggio costante degli elementi più compromessi. Pur considerando l'inevitabile condizionamento determinato dai parametri ambientali specifici, anche in ragione dello stato di conservazione che, macroscopicamente, manifestano le stuccature che rivestono le cerchiature di CFRP sulle saette, si desume la sostanziale tenuta dell'intervento realizzato, non riscontrandosi l'insorgenza di coazioni superficiali significative indotte nel tempo dal trattamento subito, tali da determinare microfessurazioni, corrugamenti e locali compromissioni della continuità

Fig. 4. Roma, ex-Granaio Clementino, tetto, capriata n. 12, particolare del saettone e del cerchiaggio in CFRP.

Per il consolidamento a compressione dei saettoni, si è proceduto al cerchiaggio con corde in CFRP, posizionate all'interno di apposite tracce, successivamente stuccate e riverniciate. Si è garantito così un aumento significativo della resistenza a compressione, contenendo le spinte radiali fatte assorbire alle corde in CFRP, in questo modo, sollecitate a trazione. L'intervento ha interessato i saettoni per un totale di 26 elementi, ciascuno di lunghezza 2,3 m. Identicamente su ognuno di essi, in corrispondenza della sezione intradossale di attacco al monaco, è stata inserita in appositi fori una coppia di barre in CFRP. A completamento del lavoro, si sono predisposti poi alcuni estensimetri, in corrispondenza dei correnti e dei saettoni di più problematica riabilitazione, così da monitorare con continuità eventuali ulteriori assestamenti della struttura che, ad oggi, a circa tre anni dall'esecuzione, non rivela comunque spostamenti di merito.
